## MEJORA DE LA EFICIENCIA ENERGÉTICA Y EL CONFORT DEL CENTRO CIVICO PARQUESOL

## ANEXO TÉCNICO

### Suministro e instalación de aire acondicionado del Centro Cívico Parquesol

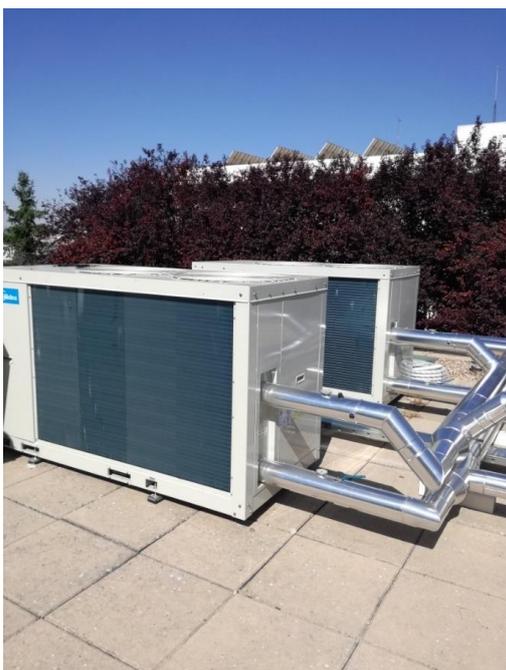
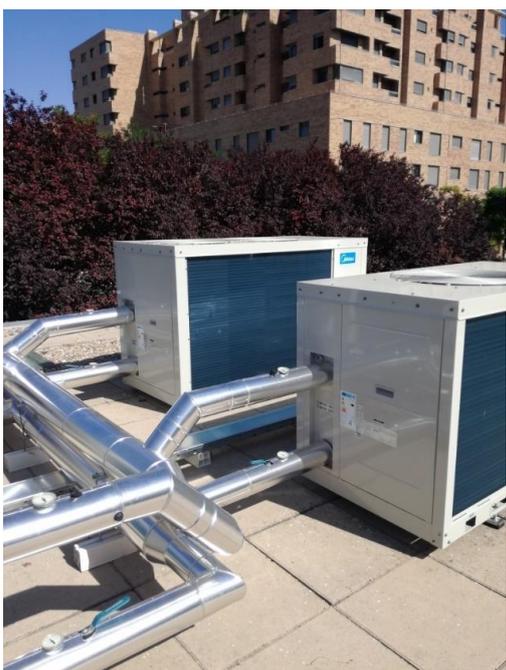
Foto 1.- Enfriadoras situadas en cubierta

Foto 2.- Otras 2 enfriadoras situadas en cubierta

Las enfriadoras se han instalado en la cubierta del edificio, (Fotos 1 y 2).

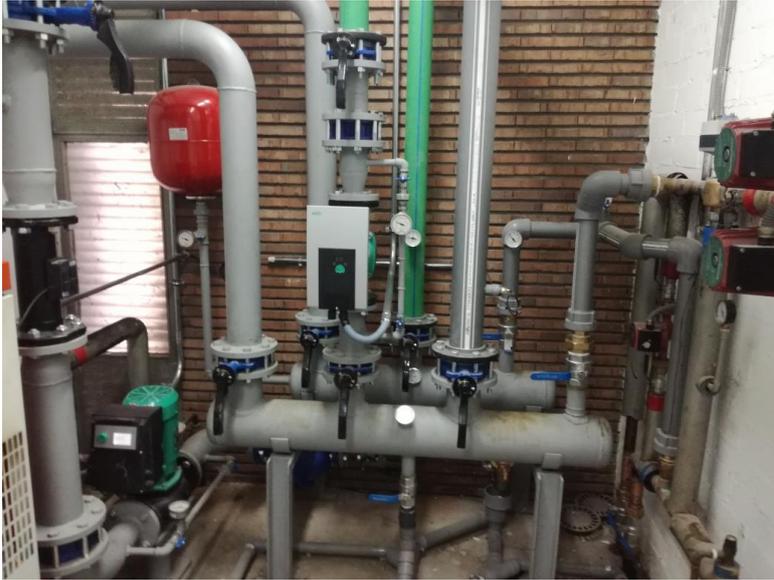
Foto 3. Colector de frío y bombas

En la sala de calderas existente del edificio, se instalan los colectores y bombas del sistema hidráulico (Foto 3)

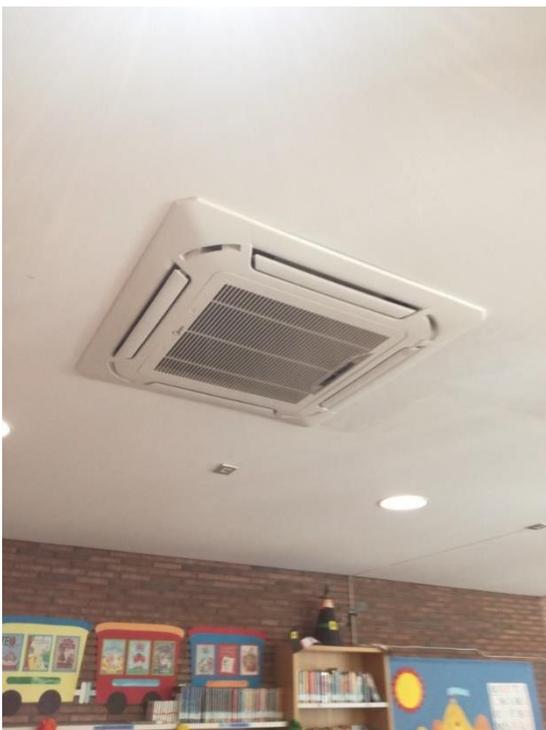
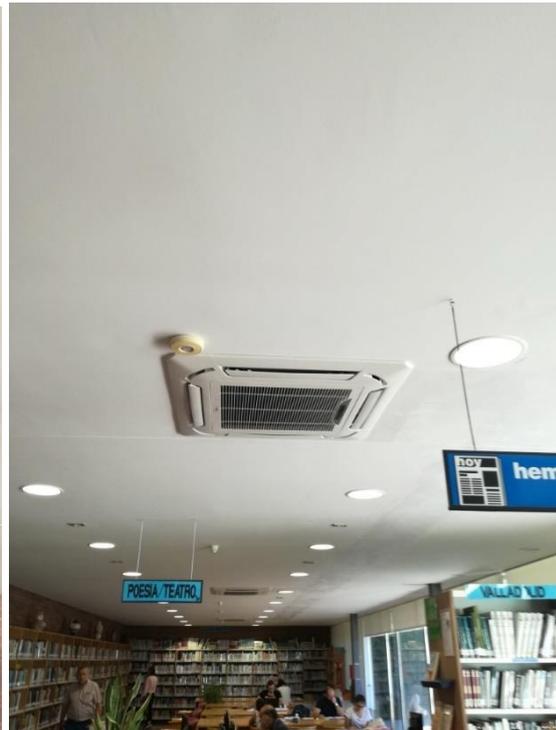
Foto 4 y 5 Equipos interiores en Biblioteca

- Zona de biblioteca, donde se han colocado 5 unidades interiores (Fotos 4 y 5)
- Salón de actos, en la que se han instalado 5 unidades interiores
- Zona de entrada, despachos y aulas del distribuidor CEAS, donde se han instalado 8 unidades interiores (Foto 7)
- Zona de exposición, despachos y aulas del distribuidor Aulas, donde se ha instalado 8 unidades interiores (Foto 8)

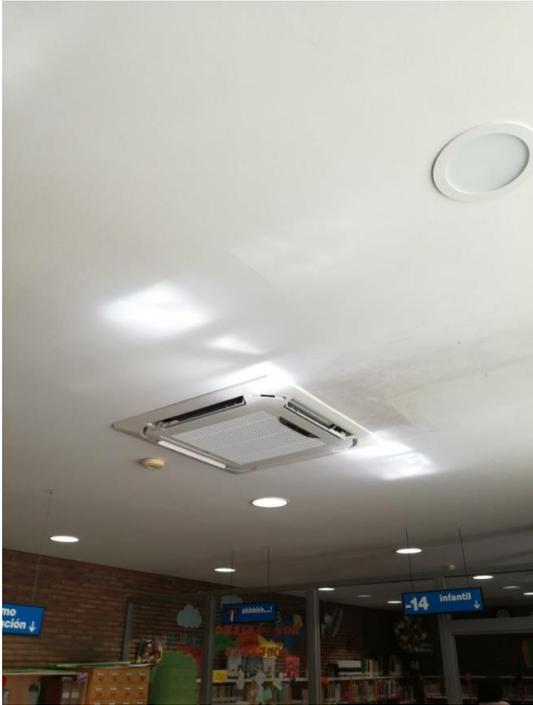
Foto 6.- Equipos interiores en Biblioteca Infantil

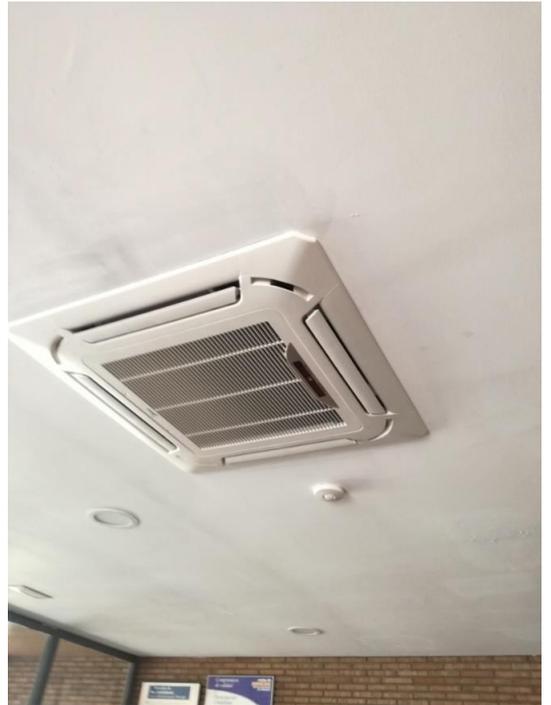
Fotos 7.- Equipo interior en Zona de entrada

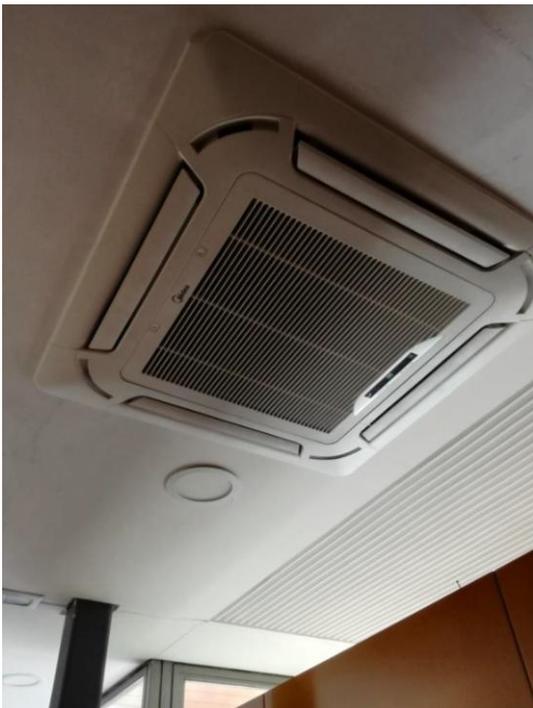
Foto 8.- Equipo interior en Zona de Exposición

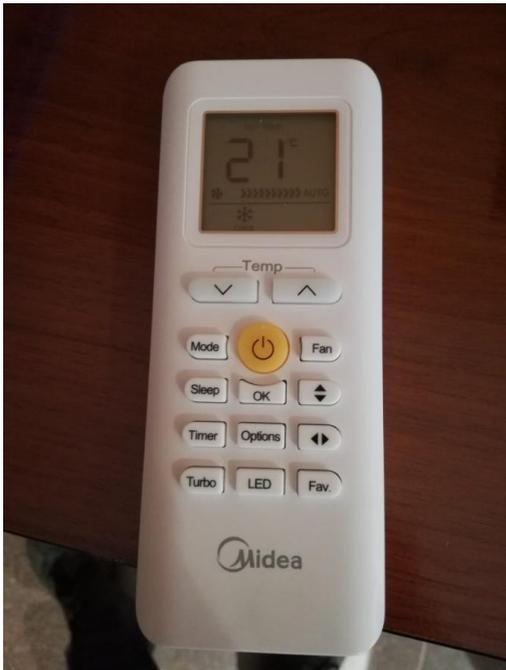
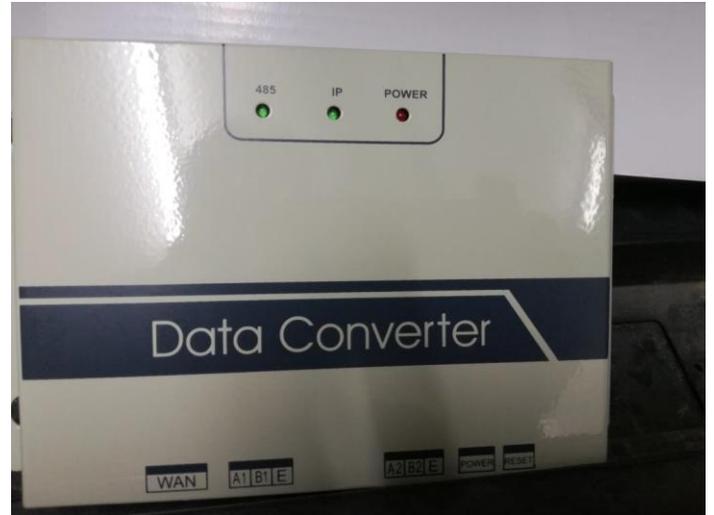
Fotos 9 y 10.- Mando a distancia inalámbrico y Centralita de Regulación

Para el control de los equipos, y con el fin de que no puedan ser manipulados de forma arbitraria por los usuarios del centro, se ha instalado una centralita de control ubicada junto al RAC del edificio. Así mismo se han dejado 26 mandos a distancia inalámbricos, uno por cada unidad interior, para uso exclusivo de los responsables del centro cívico. (Fotos 9 y 10).

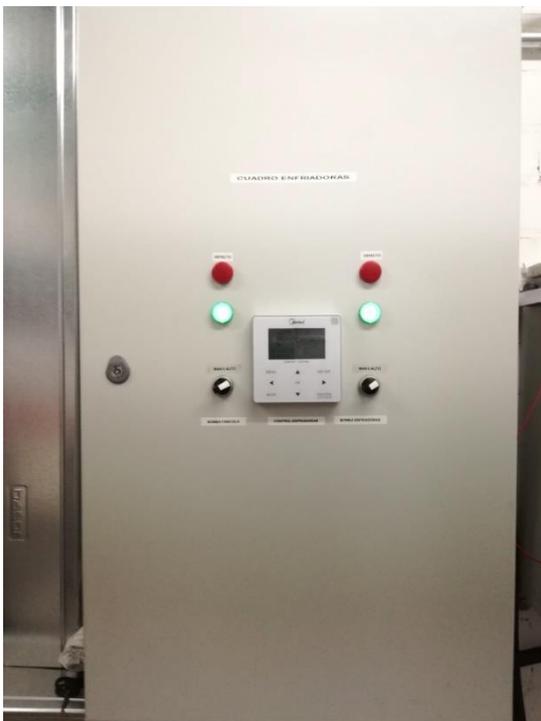
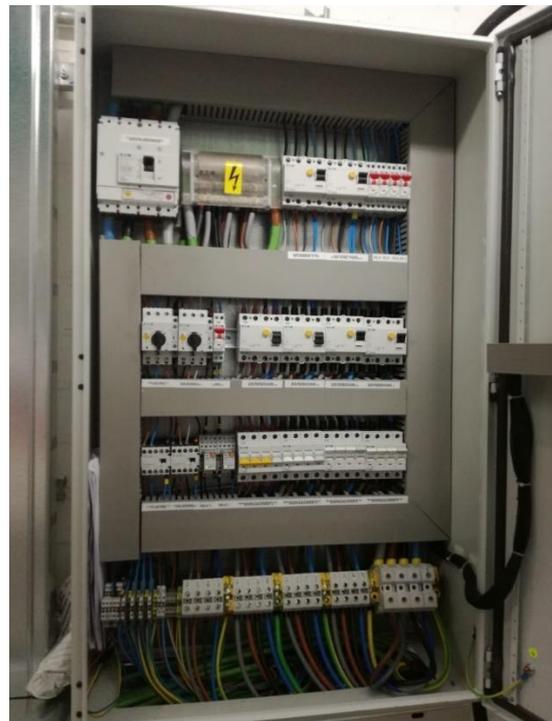
Fotos 11 y 12.- Cuadro eléctrico instalado

Para la alimentación eléctrica de las unidades, tanto interiores como exteriores se instalado un nuevo cuadro eléctrico situado en la Sala de calderas. El cuadro tiene su protección general y protecciones magnetotérmicas y diferenciales para las unidades exteriores e interiores (Fotos 11 y 12).
